せたがやの文化財

No. 027

区指定有形文化財「桜上水・八幡神社旧本殿保存修理工事」実施報告

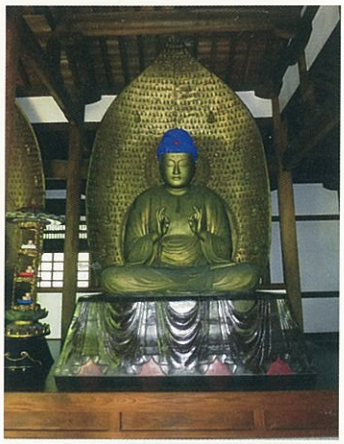
昭和３８年（1963）３月、本堂に安置する釈迦如来坐像と共に、東京都重宝（現在は都指定有形文化財）に指定されましたが、近年、表面にエナメル状の塗装がされるなど本来の姿とは異なった状態になっていました。

修理は今年度より実施し、頭部が前傾し危険な状態であった中品中生像から着手しました。今後１躰につき、１年半から２年をかけて９躰を修理し、最後に本堂に安置している釈迦如来坐像を修理する予定です。

修理前の中品中生像

現在、中品中生像（台座以外）は京都の修理業者の工房に持ち込まれています。表面の塗装を薬剤で落としたあと、仕上げをどの様にするか検討しながら修理が進められる予定です。

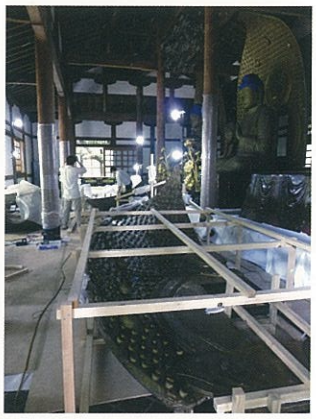
京都の工房へ運び出すための梱包作業

輸送中に破損しないよう、丁寧に、厳重に梱包されます
